# FIA 2020/22

XII CONGRESSO/CONGRESO IBEROAMERICANO DE ACÚSTICA

## Paisagem sonora silenciada por um desastre socioambiental: o caso de bairros afetados em Maceió - AL

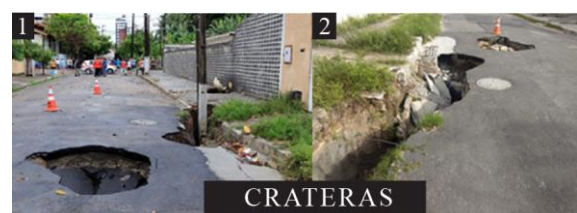
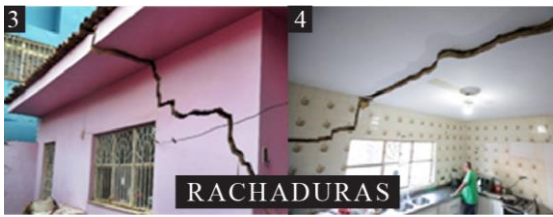
Figura 2: Crateras nas ruas e rachaduras em edifícios causadas pela subsidência de solo, bairro Pinheiro.

Os primeiros sinais de subsidência do solo aconteceram em fevereiro de 2018, após um período de chuvas na cidade. Os abalos sísmicos ocasionaram colapsos estruturais de ruas e edifícios, foram registrados tremores de 2,4 na escala Richter, o que ocasionou crateras nas vias e rachaduras nas paredes das edificações (Figura 2). Em dezembro de 2018, foi decretada situação de emergência reconhecida pelo Governo Federal Brasileiro, a partir disso, famílias tiveram que deixar suas residências e receberam um auxílio de aluguel social pago pela União. Os danos causados ao solo foram agravados pela instalação de poços de extração em locais com falhas geológicas preexistentes na região, o que ocasionou perda na integridade estrutural das cavernas de exploração da sal-gema e consequente desabamento.

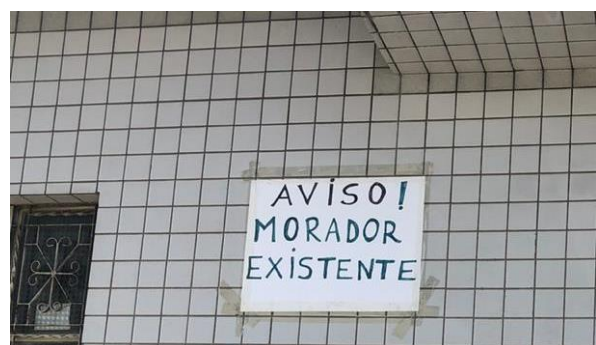
**Figuras 6:** Aviso sinalizando a existência de residentes no bairro do Bebedouro.

O abandono é evidente, maior parcela das edificações dos bairros estão desocupadas e deterioradas, sem elementos de vedação como coberta, esquadrias. Os moradores existentes no lugar sinalizam por meio de placas sobre suas permanências nos bairros. (Figura 6).

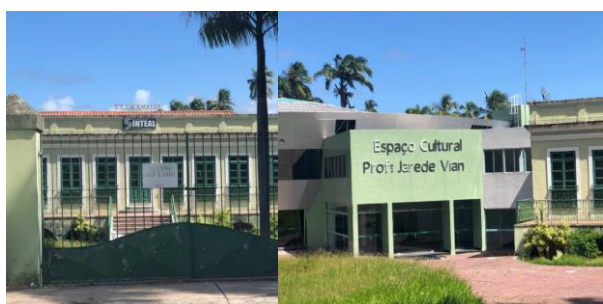
Figuras 8: Prédio da sede do Sintel (Sindicato dos trabalhadores de Alagoas), abandonado. Fonte: Autores (2020).

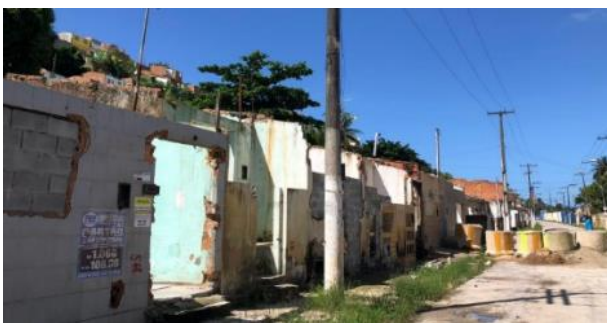
**Figura 9:** Barreira existente na frente da Braskem, no bairro Mutange, com bloqueio para passagem de veículos.

Percebe-se uma diminuição dos NPS medidos após o esvaziamento da área, o que confirma a hipótese de que a falta de vitalidade urbana interfere diretamente no ambiente sonoro. Isto é ainda mais evidenciado, com a constatação da diminuição de veículos circulando no local. Trechos da região afetada estão interditados, algumas vias foram desativas. Serviços de recuperação dos danos causados na área geram ruído de equipamentos mecânicos decorrentes destas atividades. Como por exemplo, o estudo de monitoramento do poço, realizado em atendimento à exigência da Agência Nacional de Mineração (Figura 9).
